# RAPORT DE EVALUARE

SCOPUL LUCRARII: *valoarea justă de piață* la data de 14.10.2025  
pentru activele SC TEOMAR BUILDING SRL, în vederea valorificării în condiții de faliment

**Client:** SC TEOMAR BUILDING SRL

Localitatea Prisaca Dornei, Comuna Vama, str. Tudor Vladimirescu, nr. 100,  
Județul Suceava

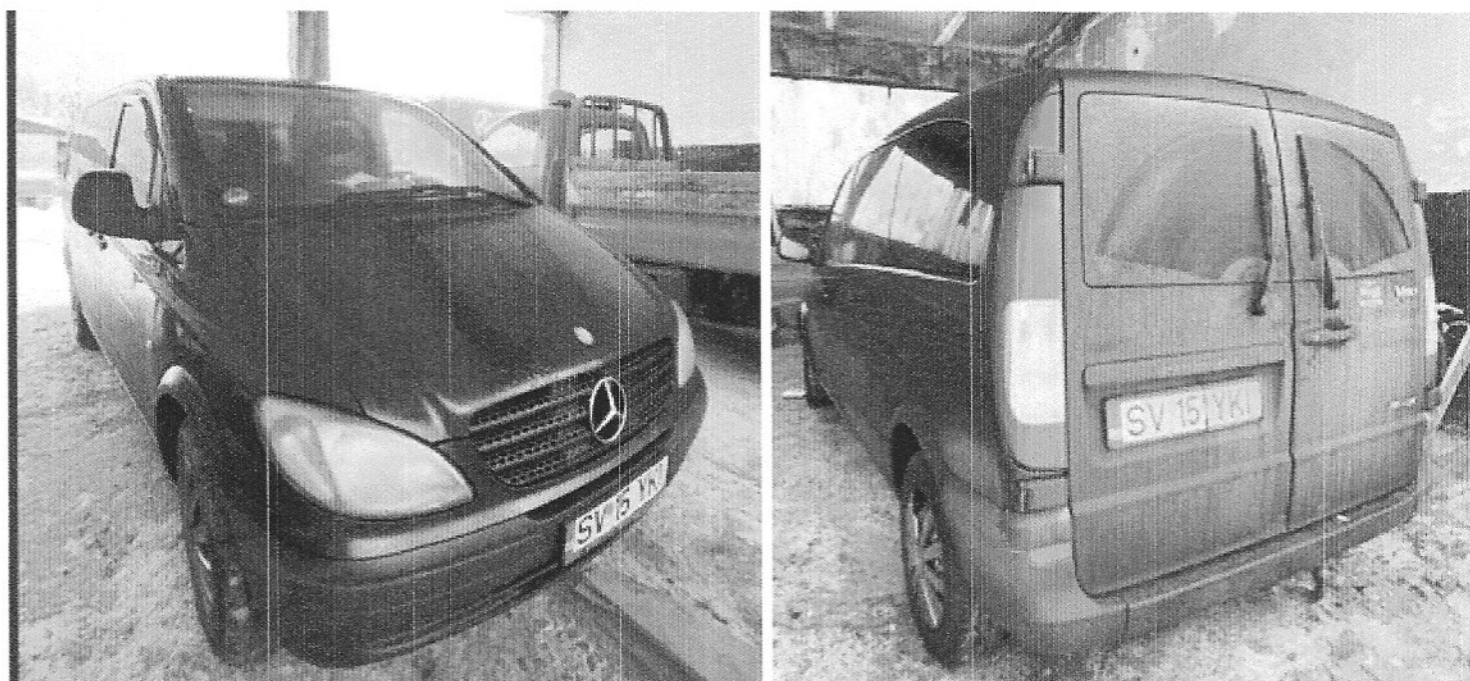
**Fișa de evaluare nr. 1 = Autoturism Mercedes Benz Vito SV 15 YKI**

1. **Nr. înmatriculare:** SV 15 YKI
2. **Tip:** MERCEDES BENZ VITO 115 CDI
3. **Proprietate:** SC TEOMAR BUILDING SRL
4. **Locație:** Localitatea Prisaca Dornei, str. Tudor Vladimirescu, nr. 100, Comuna Vama, Jud. Suceava
5. **Caracteristici tehnice**

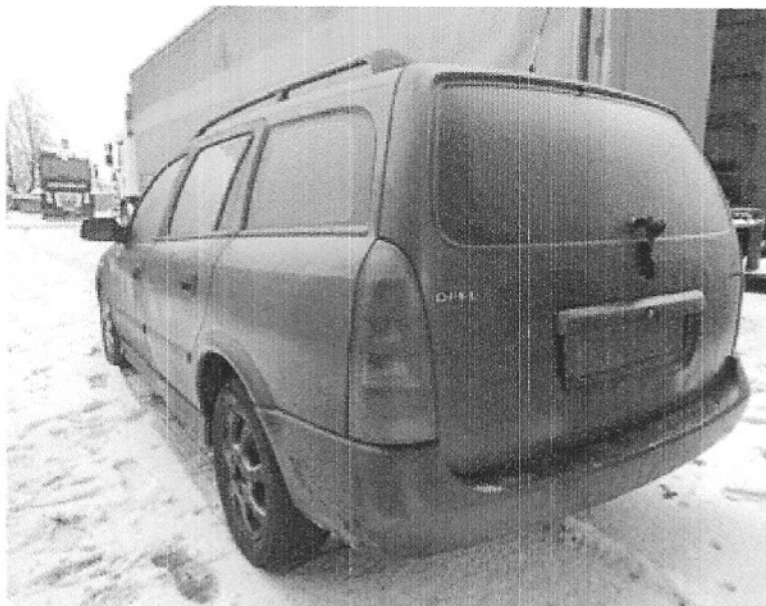
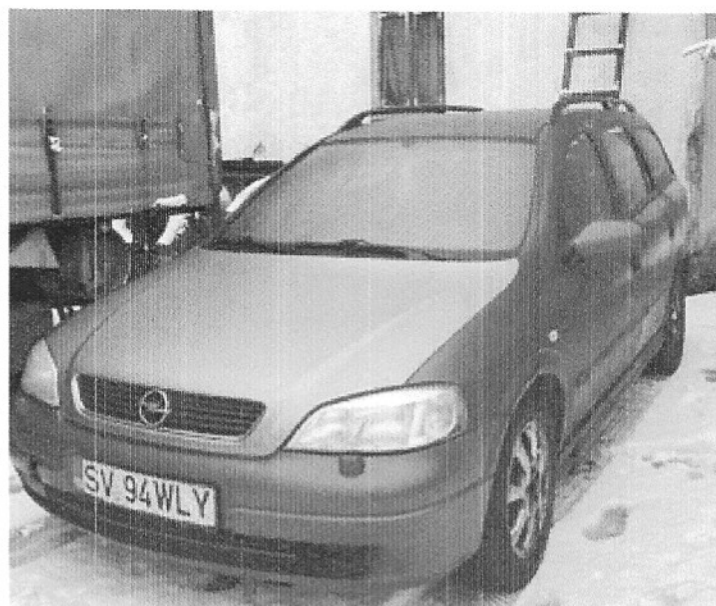
## Fișa de evaluare nr. 2 = Autoturism Opel Astra G Caravan SV 94 WLY

1. Nr. înmatriculare: SV 94 WLY
2. Tip: OPEL ASTRA G CARAVAN
3. Proprietate: SC TEOMAR BUILDING SRL
4. Locație: Localitatea Prisaca Dornei, str. Tudor Vladimirescu, nr. 100, Comuna Vama, Jud. Suceava

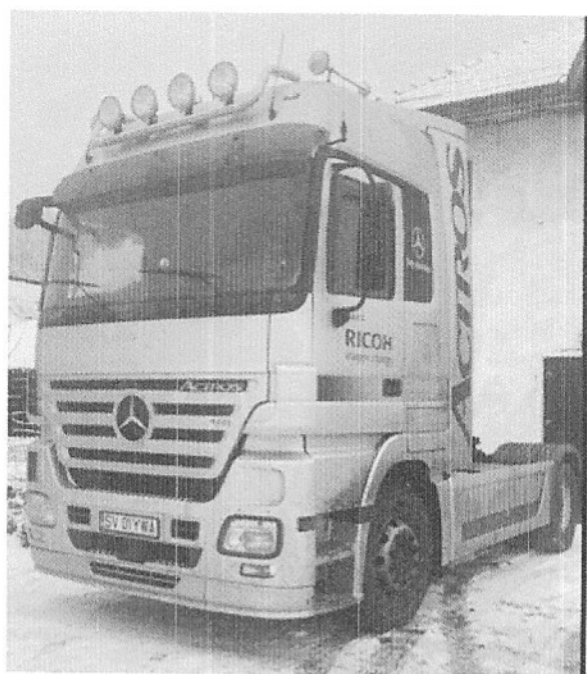
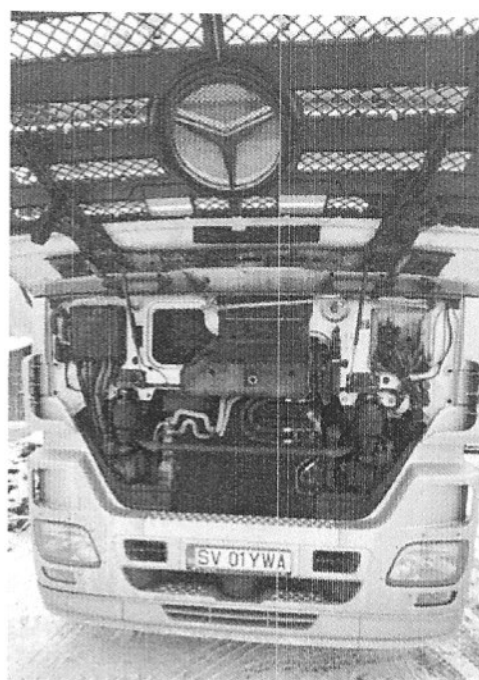
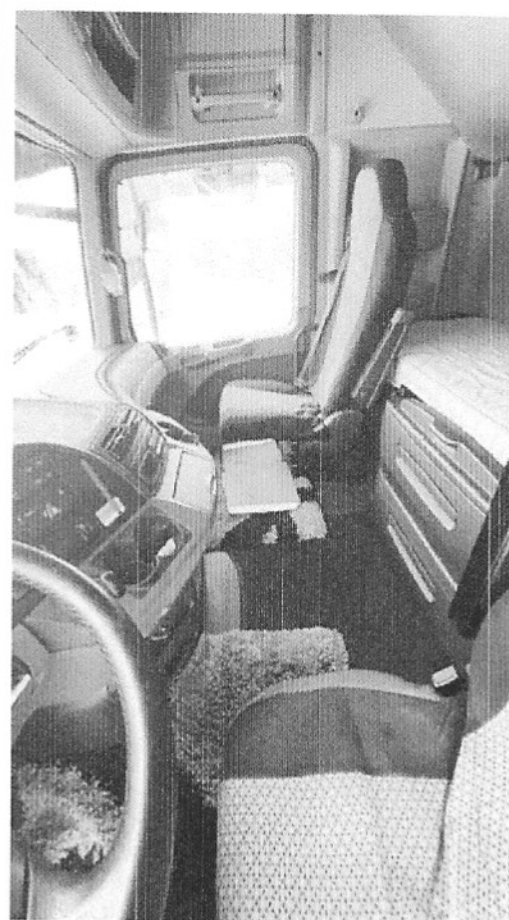
**Fișa de evaluare nr. 3 = Autoutilitară N3 MERCEDES BENZ ACTROS – SV 01 YWA**

1. Nr. înmatriculare: SV 01 YWA
2. Tip: MERCEDES BENZ ACTROS 934.03
3. Locație: SC TEOMAR BUILDING SRL
4. Caracteristici tehnice (Conf. Carte de identitate)

- cauciucuri față / 85% spate / 85%
- sisteme/instalație frânare: este defect
- sisteme suspensie: funcționabile cu uzură normală

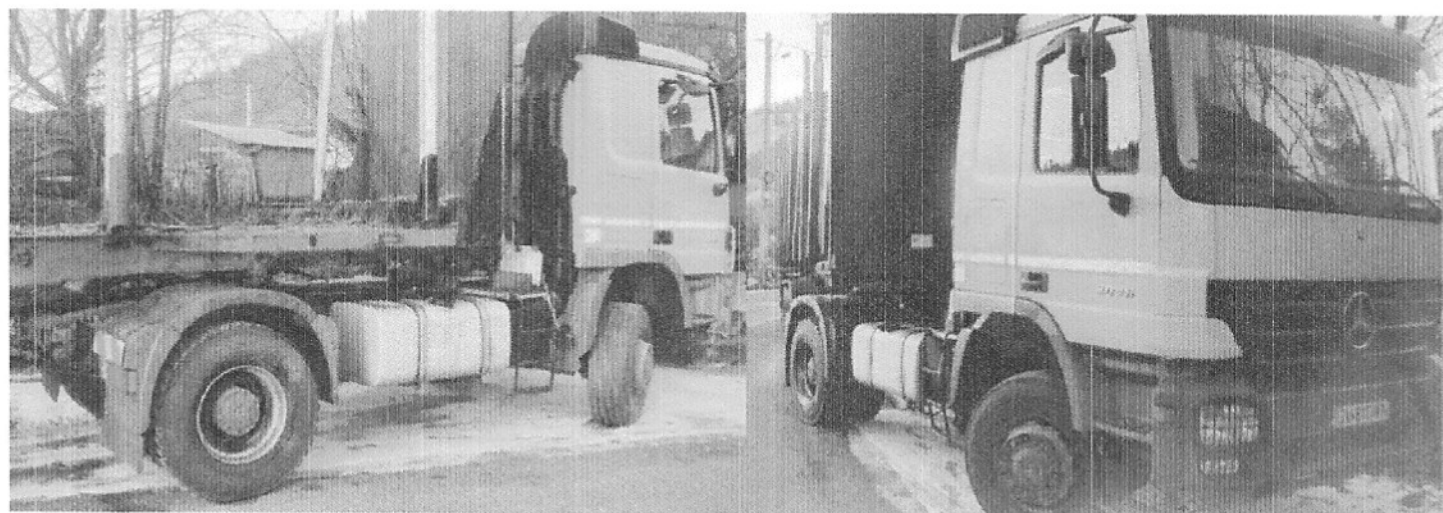
**Fișa de evaluare nr. 4 = Autoutilitară N3G MERCEDES BENZ ACTROS – SV 81 GWN**

1. Nr. înmatriculare: SV 81 GWN
2. Tip: MERCEDES BENZ ACTROS 934.03
3. Locație: SC TEOMAR BUILDING SRL
4. Caracteristici tehnice (Conf. Carte de identitate)

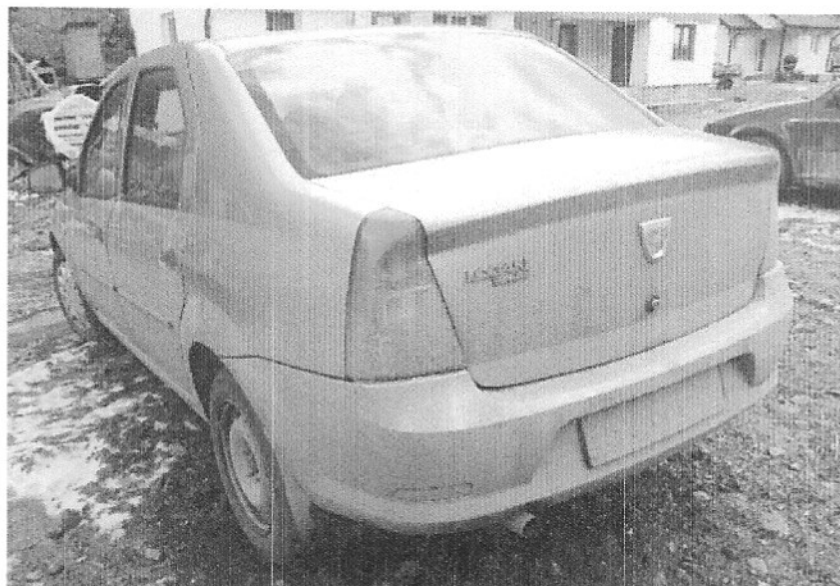
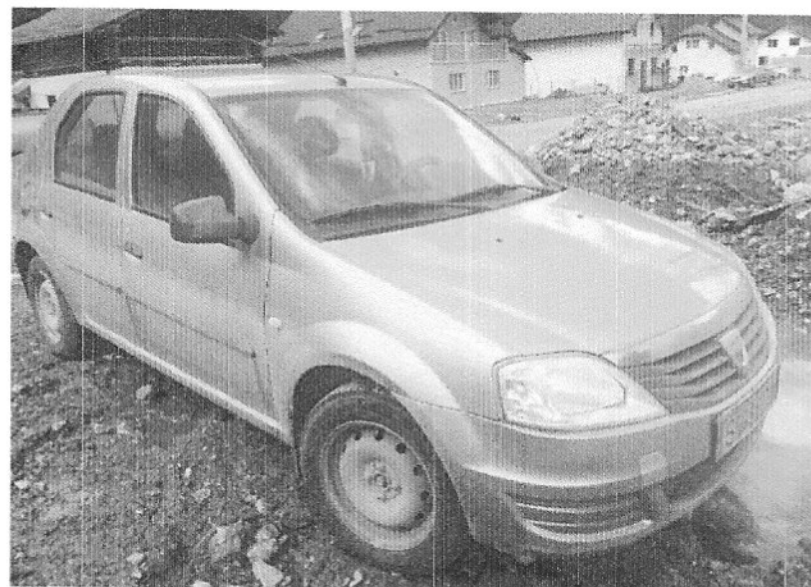
**Fișa de evaluare nr. 5 = Autoturism Dacia Logan SV 86 FVM**

1. **Nr. înmatriculare:** SV 86 FVM
2. **Tip:** AUTOTURISM M1 DACIA LOGAN
3. **Proprietate:** SC TEOMAR BUILDING SRL
4. **Locație:** Localitatea Prisaca Dornei, str. Tudor Vladimirescu, nr. 100, Comuna Vama, Jud. Suceava
5. **Caracteristici tehnice**

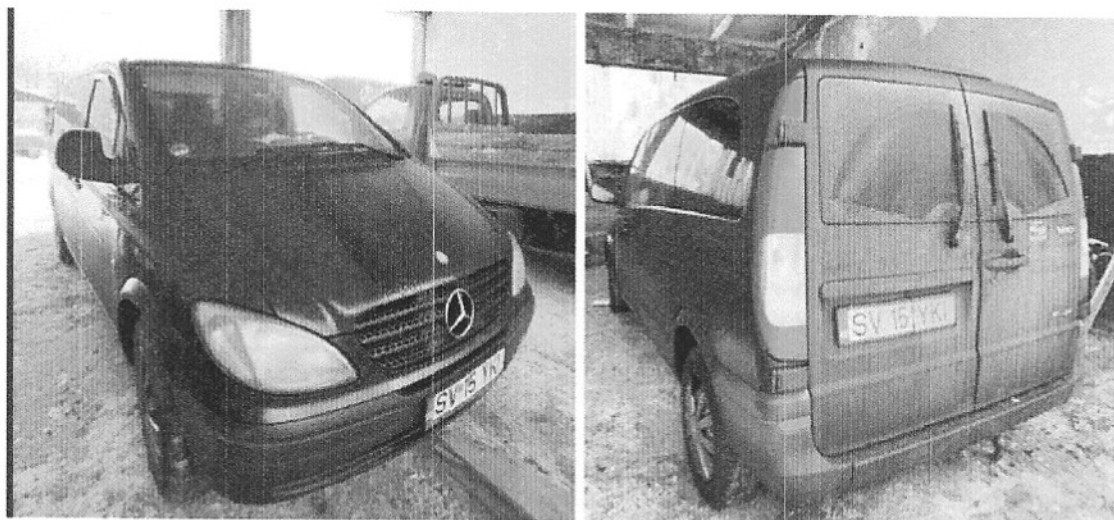
*Fotografii* = Autoturism Mercedes Benz Vito SV 15 YKI

- *Bunuri mobile* din categoria mijloace de transport și persoane:
  - Autoturism M1: Mercedes Benz Vito = SV 15 YKI
    - An PIF 2009, 110kw, 2148cmc, euro IV, Rulaj 412416km, nefuncțională (instalația electrică defectă), ITP este valabil până la 11.07.2026, Are drept de circulație – în conservare

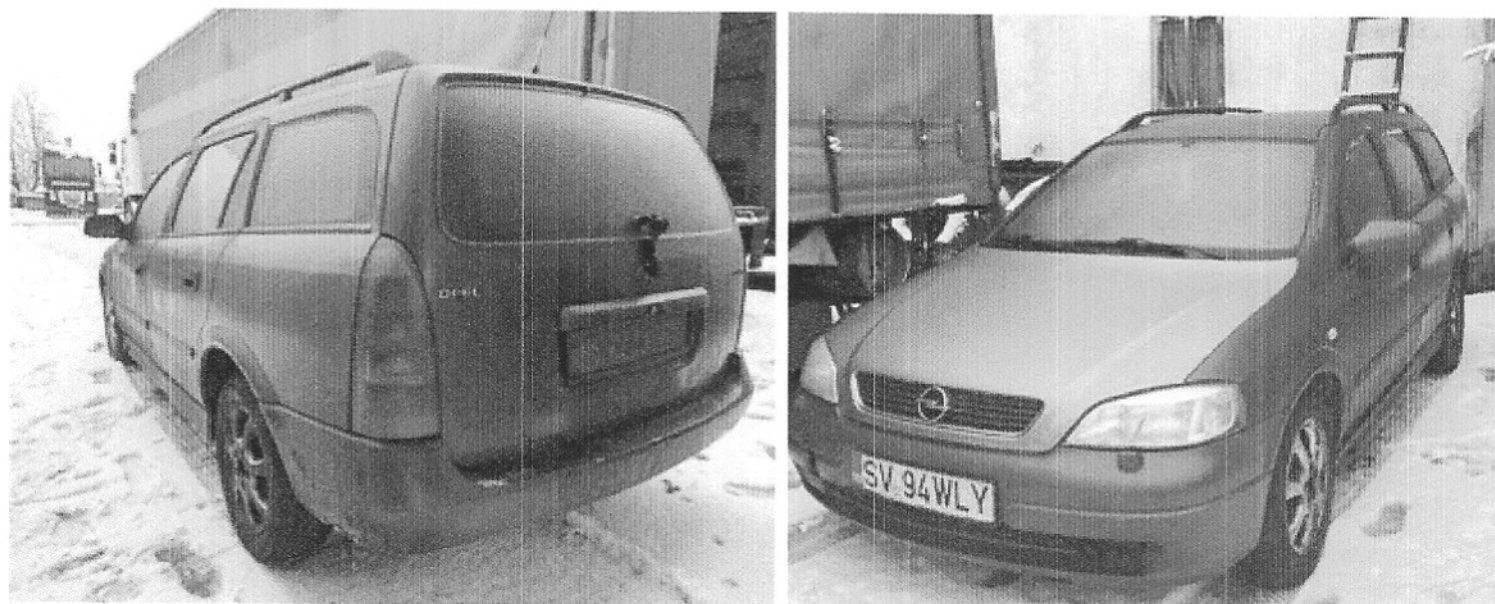
*Fotografii* = Autoturism Opel Astra G Caravan SV 94 WLY

- Autoturism M1: Opel Astra G Caravan = SV 94 WLY
    - An PIF 2002, 74kw, 1995cmc, euro III, Rulaj 461.225km, funcțională, ITP NU este valabil, expirat din 28.03.2025, Nu are drept de circulație.

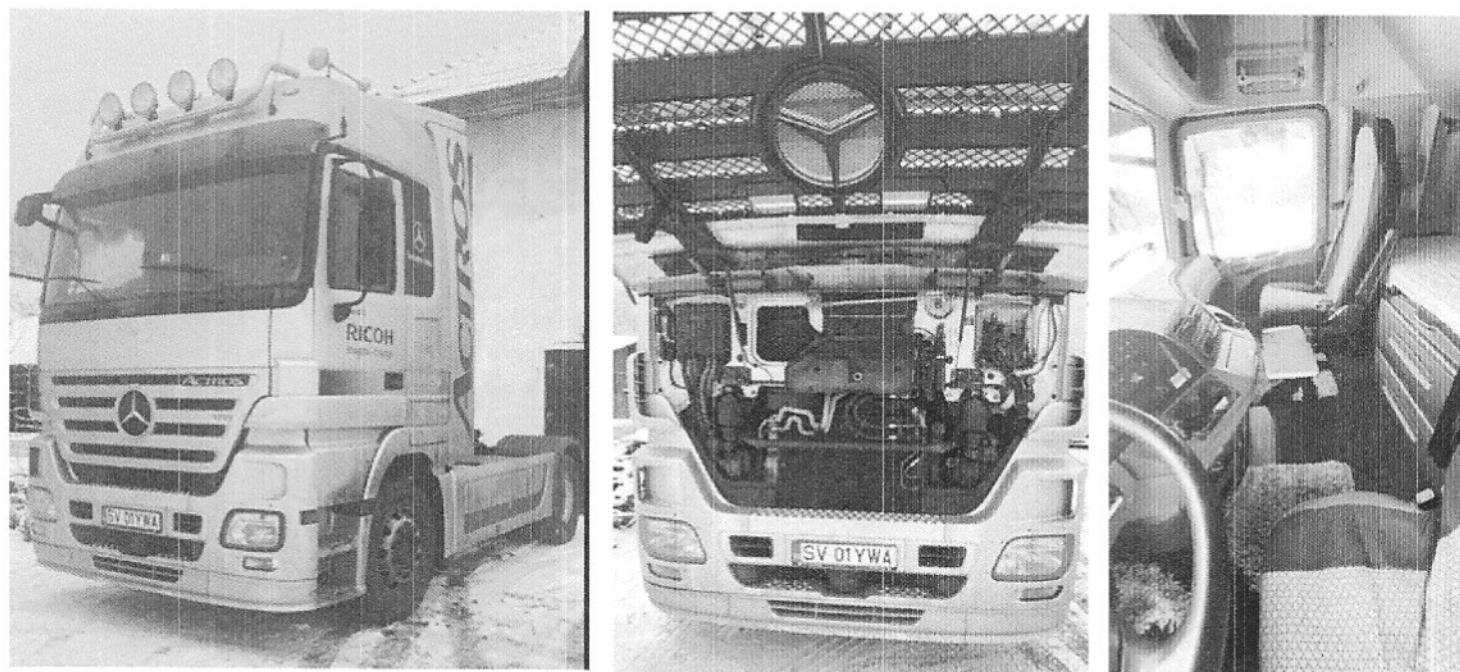
Fotografii = Autoutilitară N3 MERCEDES BENZ ACTROS – SV 01 YWA

- Autoutilitară N3: Mercedes Benz Actros = SV 01 YWA
    - An PIF 2008, 375kw, 15928cmc, euro V, Rulaj 1.581.151km, nefuncțională (cutia de viteză defectă), ITP este valabil până la 19.09.2026, Are drept de circulație – în conservare

- Motorul, cutia de viteză și diferențial – din informațiile furnizate de proprietar - au uzură avansată
- Prezintă defecțiuni tehnice la cutia de viteză, sistem de rulare, instalațiile de aer comprimat și iluminare
- Necesită reparații tehnice conform grafic pentru a fi menținută în continuare în circulație, ținând cont de faptul că, kilometrajul efectiv parcurs este mai mare față de cel normal.

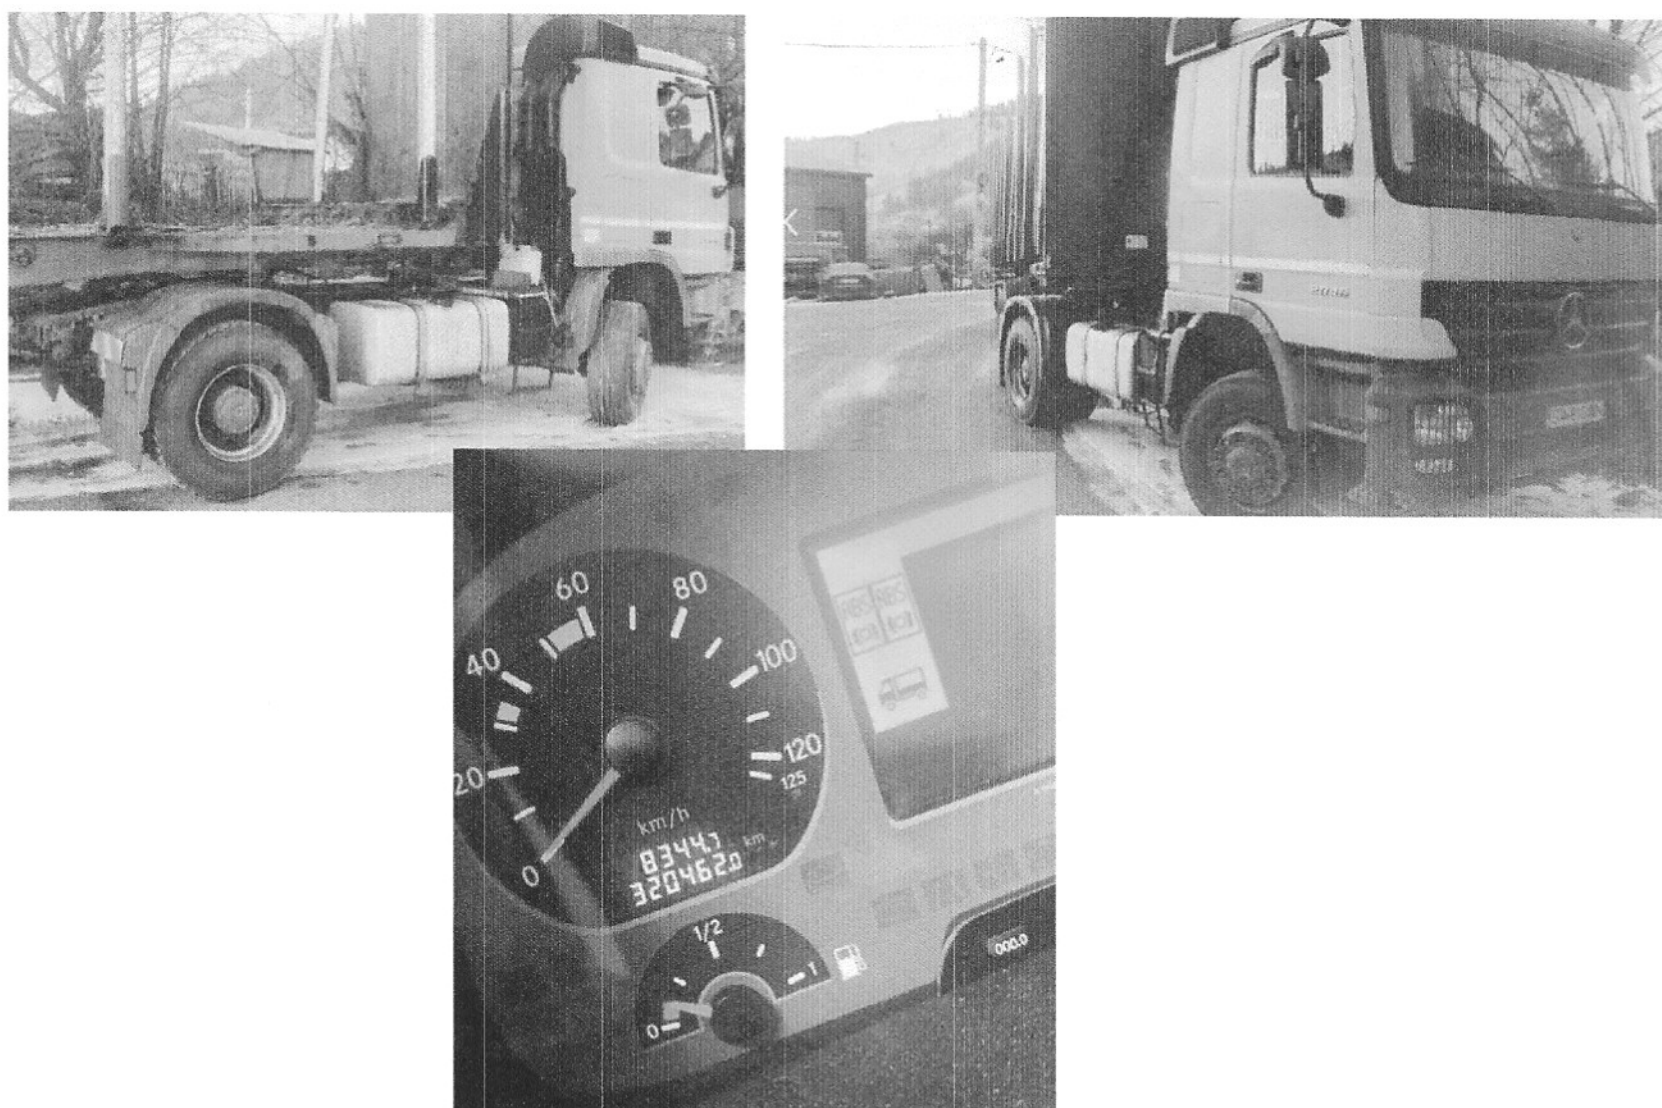
Fotografii = Autoutilitară N3G MERCEDES BENZ ACTROS – SV 81 GWN

- Autoutilitară N3G: Mercedes Benz Actros = SV 81 GWN
    - An PIF 2008, 335kw, 11946cmc, Rulaj 1.320.462km, funcțională (cutia de viteză defectă), ITP este valabil până la 16.08.2026, Are drept de circulație

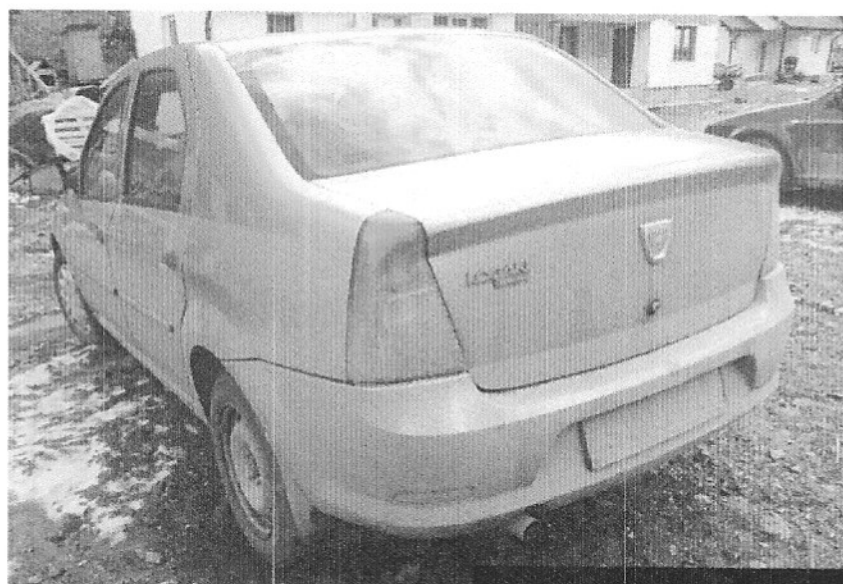
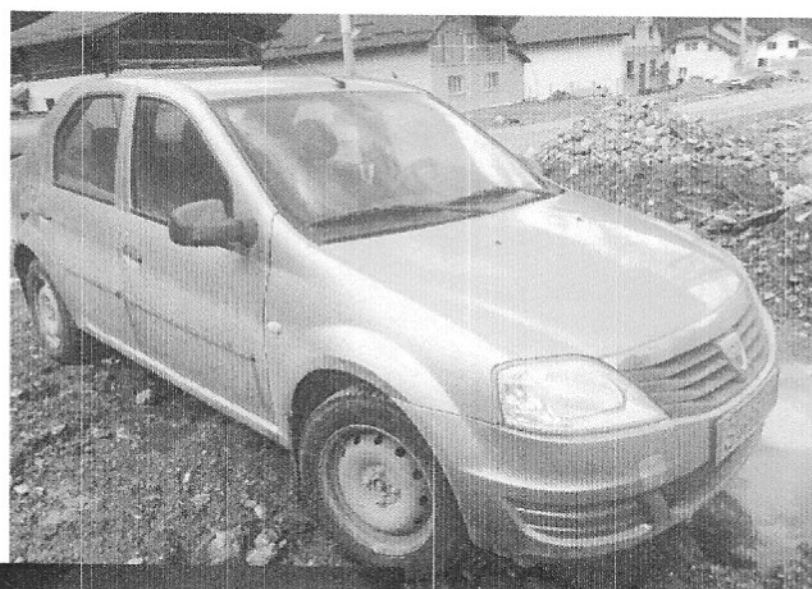
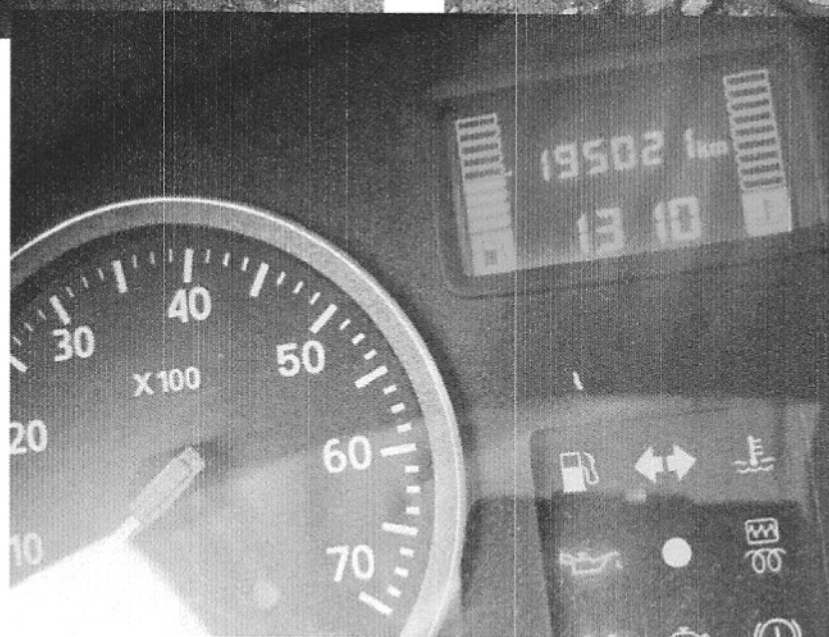
*Fotografii = Autoturism Dacia Logan SV 94 WLY*

- Autoturism M1: Dacia Logan SD = SV 86 FVM
    - An PIF 2010, 55kw, 1390cmc, euro IV, Rulaj 195.021km, funcțională, ITP este valabil până la 16.06.2026, Are drept de circulație.
